## PATOLOGÍAS DE LA MAMPOSTERÍA Y CONCRETO POR METEORIZACIÓN

HUMEDADES, EFLORESCENCIAS, CRIFLORESCENCIAS, MANCHAS BLANCAS, NEGRAS O VERDES, ENVEJECIMIENTO PREMATURO  
DAÑO ESTÉTICO | DAÑO ESTRUCTURAL | PREVENCIÓN EN OBRA

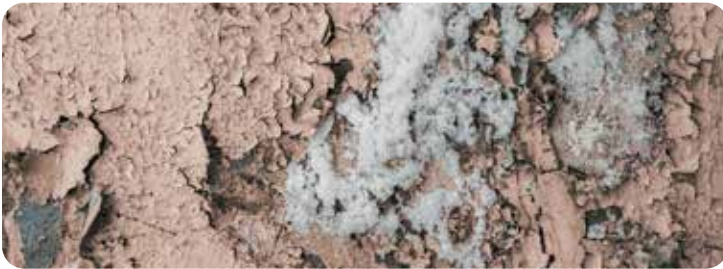
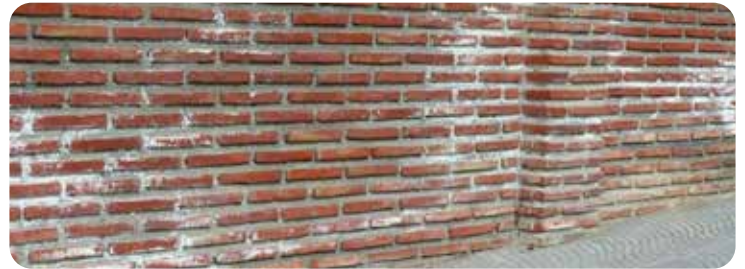
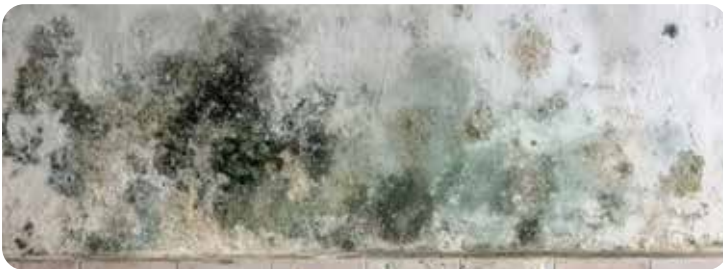
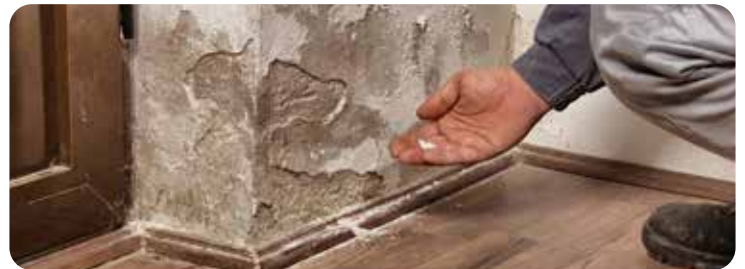
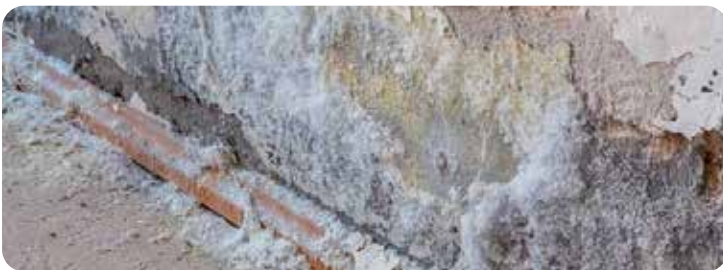
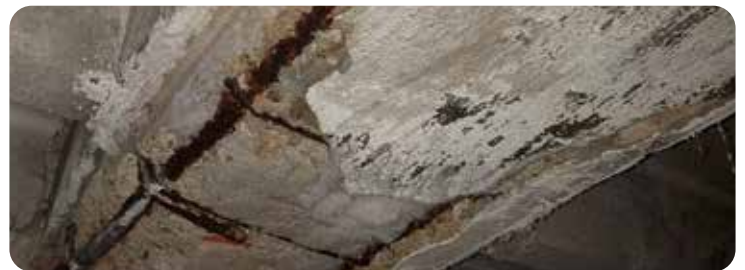
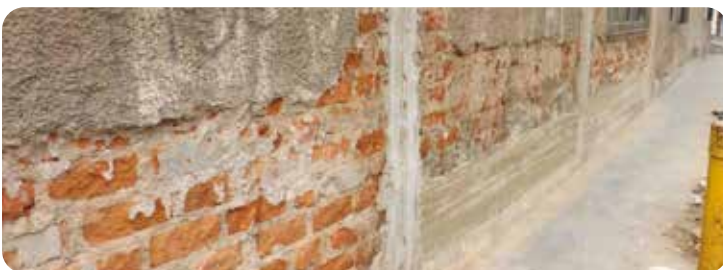
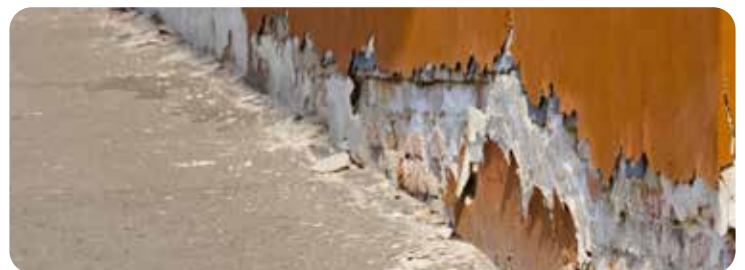
## METEORIZACIÓN o INTEMPERISMO      EFLORESCENCIA y CRIPTOFLORESCENCIA DAÑOS ESTÉTICOS y ESTRUCTURAL
